Vyjádření tepelného auditora k problematice zakrývání větracích otvorů dvouplášťových střech

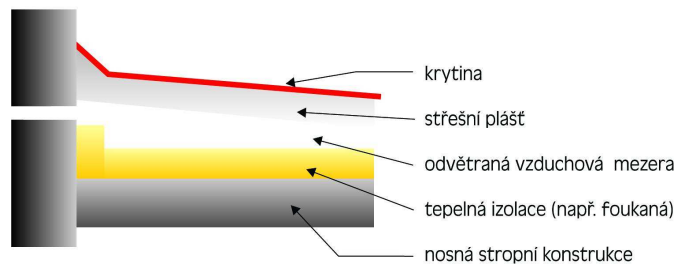
dvouplášťová střecha s odvětranou vzduchovou mezerou

Pokud jsou větrací otvory trvale uzavřeny, nemůže vlhkost odcházet a během let se kondenzát hromadí. To se někdy projeví prosakováním vlhkosti ve stropech v posledním patře. Mylně je pokládáno za poruchu krytiny a opravy krytiny jsou marné. Vlhká tepelná izolace neplní svou funkci. Trvalá vlhkost škodí i železobetonovým panelům, korozí jsou ohroženy ocelové spojovací prvky a v nejhorším případě hrozí i havárie domu.

Z tohoto hlediska je **naprosto nepřipustné** trvale zakrývat větrací otvory dvouplášťové střechy. Při zateplování se v izolantu ponechávají příslušné otvory, standardně se do nich vsazují plastové mřížky, které zmenšují plochu větracích otvorů cca na polovinu. To v zásadě **není žádoucí**, stávající otvory v atikových panelech jsou obvykle dost malé vzhledem k odvětrávané ploše střechy. Jejich zmenšení znamená zhoršení odvětrávací funkce.
